Omschrijving:  
Bepantingsonderhoud Nooitgedacht  
2022-2023

Kaart : 4

Datum:  
19 oktober 2022

Opdrachtgever:  
Gemeente Aa en Hunze  
Spiekersteeg 1  
9461 BH Gieten  
[www.aaenhunze.nl](http://www.aaenhunze.nl)

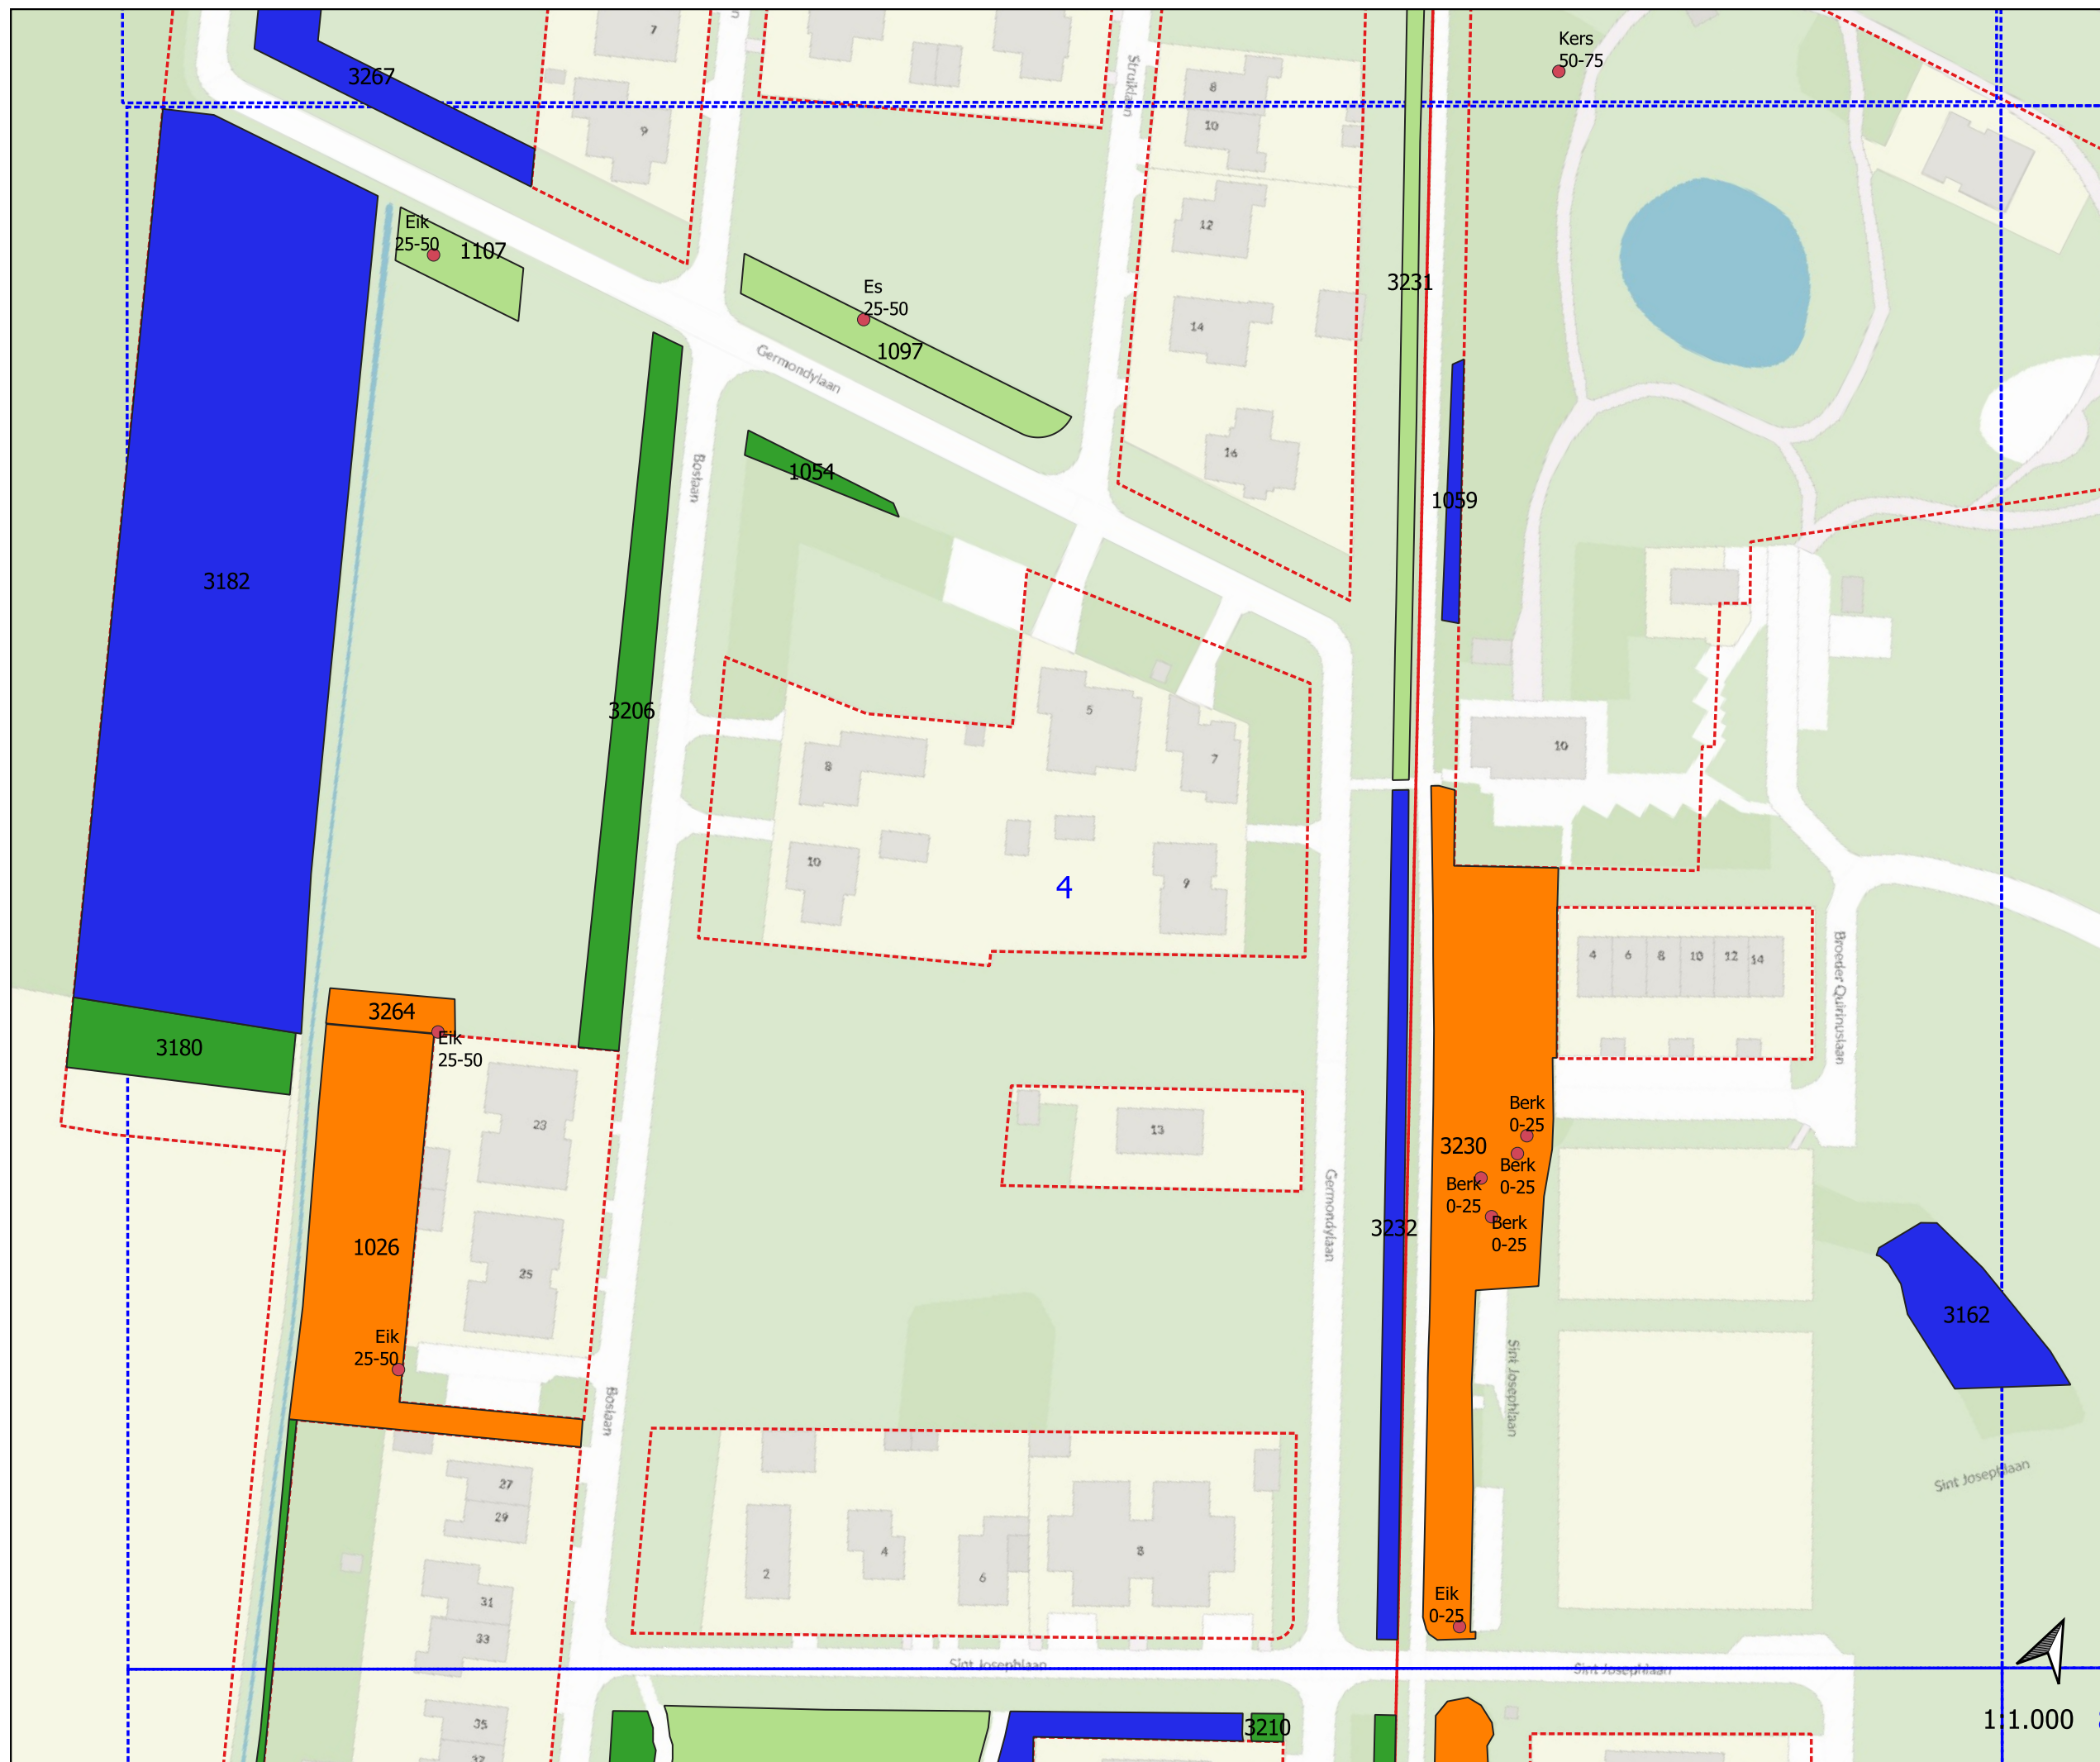
Kaart : 4 van 9

| Vaknummer | Eindbeeld | Hoogte | Risicoklas | Boomlaag | Struiklaag | Opmerking onderhoud | Verwerking vrijkomend materiaal | Oppervlak |
|---|---|---|---|---|---|---|---|---|
| 1027 | Bos met mantel | 15-18m | Geen verhoogd risico | Nee | Nee | Beplantingsvak zit opgesloten tussen particuliere tuinen en een watergang | Afvoeren | 210 |
| 3231 | Struweel | 0-6m | Tijdelijk verhoogd risico | Nee | Rondom | Ondergroei op houtwal, bomen op de wal zijn individueel opgenomen en worden ook zo onderhouden, struiklaag met name Amerikaanse vogelkers verwijderen, en verdere overgroei wegnemen | Afvoeren | 422 |
| 1026 | Bos met mantel | 18-24m | Tijdelijk verhoogd risico | Landzijde | Nee | Kadastraal uitzoek hoeveel werkruimte aan de westzijde van de watergang aanwezig is. I.v.m. het onderhoud van de overgroeide watergang | Afvoeren | 1218 |
| 1097 | Bos met mantel | 15-18m | Tijdelijk verhoogd risico | Nee | Landzijde | Uitzoeken hoe de grens loopt aan perceelzijde, eventueel rand van ca 2 meter afzetten | Afvoeren | 336 |
| 3182 | Bos | 18-24m | Tijdelijk verhoogd risico | Nee | Landzijde | Beplantingen boven watergang ca. 2 meter terug het beplantingsvak in afzetten | Afvoeren | 5010 |
| 3230 | Bos met mantel | 15-18m | Tijdelijk verhoogd risico | Rijbaanzijde | Rondom | Enkele forse struiken volledig ig afzetten, deze zijn gemarkeerd, snoei met name bij doorsteek, Sint Josephlaan | Afvoeren | 1746 |
| 3232 | Struweel | 0-6m | Tijdelijk verhoogd risico | Nee | Rijbaanzijde | Ondergroei op houtwal, bomen op de wal zijn individueel opgenomen en worden ook zo onderhouden | Afvoeren | 420 |
| 3267 | Bos met mantel | 15-18m | Geen verhoogd risico | Nee | Landzijde | Uitzoeken hoe de grens loopt aan perceelzijde, eventueel rand van ca 2 meter afzetten | Afvoeren | 4 |
